Eletrodos Atriais Accufix em "J" Telectronics

Reblampa 78024-93

INTRODUÇÃO

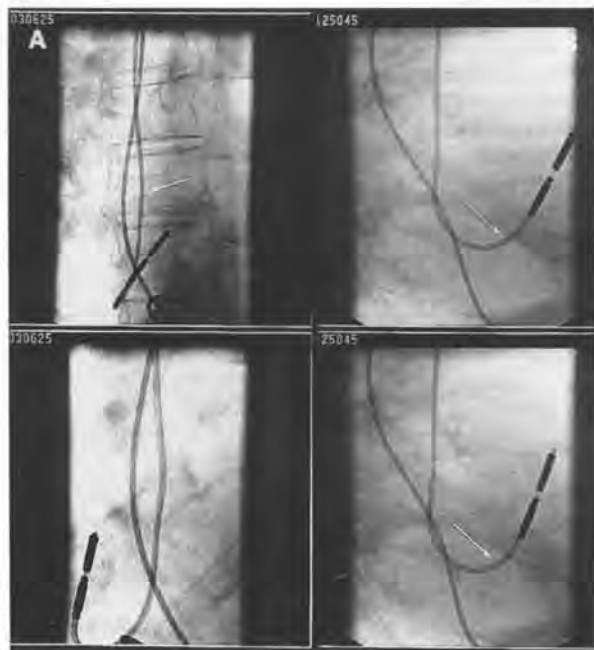
Figuras A e B

Grupo II - pacientes com suspeita de fratura sem protusão do guia metálico. Revestimento do eletrodo íntegro (Figuras A e B).

Grupo II - controle semestral por fluoroscopia, com avaliação do risco/benefício da extração.

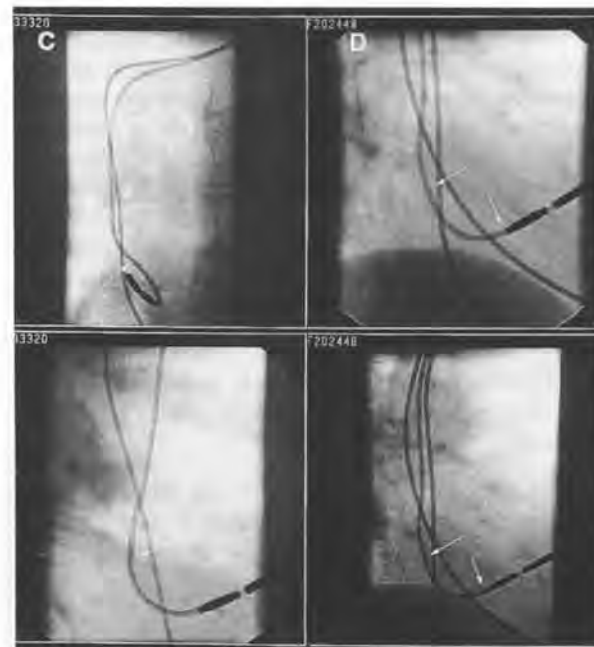
Figuras C e D

Grupo III - pacientes com protusão do elemento metálico. Revestimento do eletrodo com lesão (Figuras C e D).

Grupo III - extração, levando em conta os fatores de risco.

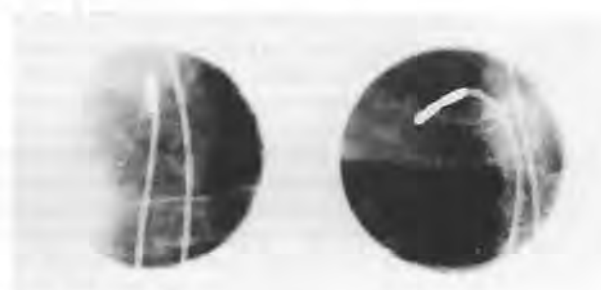
Figura E

Grupo IV - pacientes com fratura, protusão e migração de parte do guia metálico para fora do eletrodo (Figura E).

Grupo IV - extração através de cirurgia a céu aberto. Avaliação caso a caso.
