# Ressonância Magnética em Paciente Portadora de Marcapasso

Maldonado JGA, Maduro SG, Albuquerque KR. Ressonância magnética em paciente portadora de marcapasso. Reblampa 2006; 19(2): 89-92.

**RESUMO:** Mulher de 24 anos, portadora de marcapasso dupla-câmara, com hipertensão intracraniana, perda visual progressiva, e vários exames de tomografia de crânio com resultados inconclusivos. Foi submetida a ressonância magnética, mesmo sendo este método diagnóstico uma contra-indicação absoluta em portadores de marcapasso.

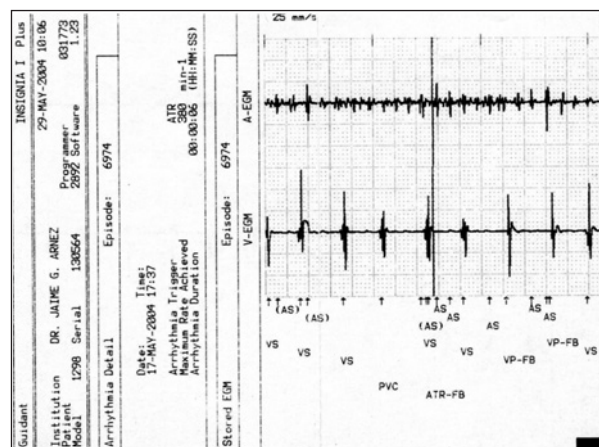
A função contador de eventos documentou um episódio de fibrilação atrial (figura 1) e um episódio de taquicardia atrial (figura 2) que coincidiram com a entrada da paciente no túnel da RM e a ativação do campo de radiofrequência. O Raio-X de tórax de controle não evidenciou mudanças em relação ao posicionamento dos eletrodos e do gerador (figura 3).

Figura 1 - Fibrilação atrial (A-EGM= Canal Atrial; V-EGM= Canal Ventricular).

No presente caso, a sensação de “queimação” precordial, a presença de arritmia supraventricular (FA/TA) e a mudança no limiar de comando do MP podem ser atribuídas ao aquecimento e à vibração do sistema de eletrodos provocados pela energia de radiofrequência emitida durante a obtenção das ima-

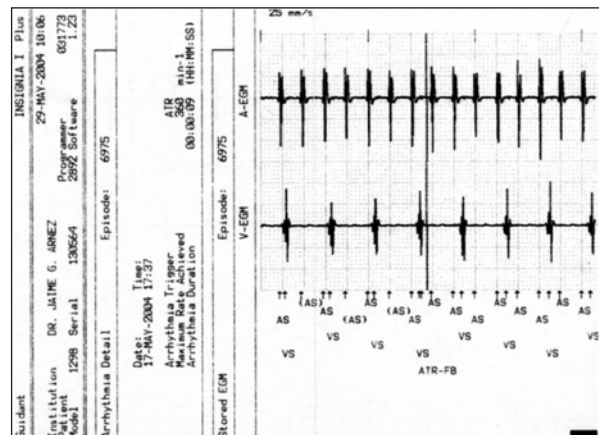
Figura 2 - Taquicardia atrial (A-EGM= Canal Atrial; V-EGM= Canal Ventricular).

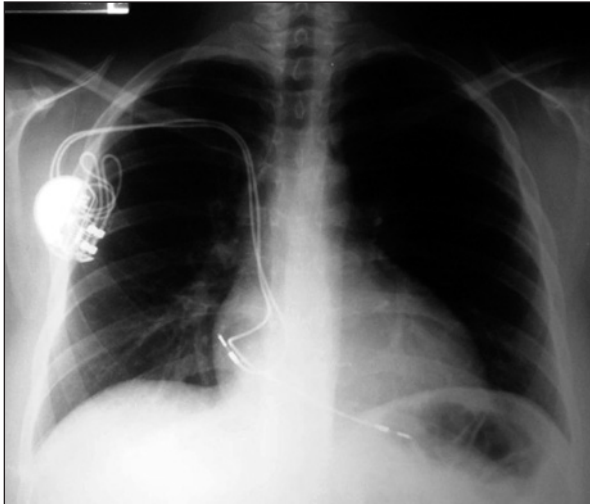
Figura 3 - Raio X de tórax após Ressonância Nuclear Magnética.

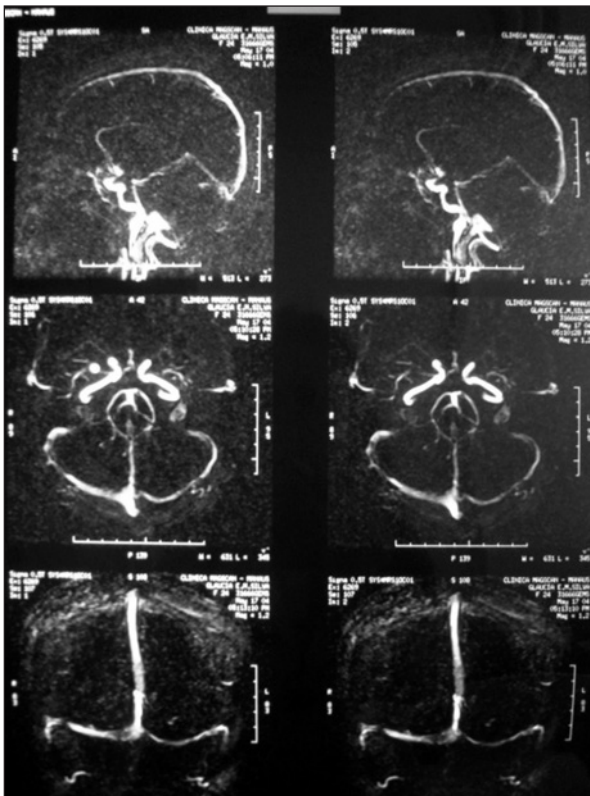
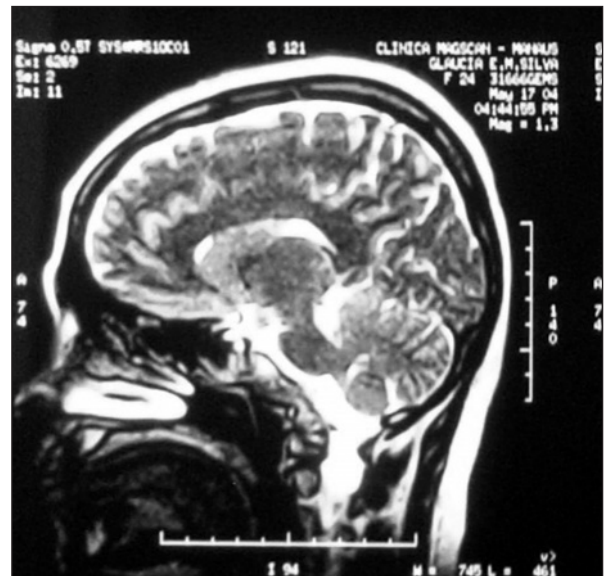
Quanto ao resultado das imagens de crânio obtidas através da RM, nenhum tipo de artefato foi gerado pela presença do MP (figuras 4 e 5).

Figura 4 - Angioressonância de crânio.

Figura 5 - Ressonância de crânio.
