Tratamento de Taquicardia Ventricular Induzida por Mola de Choque de Eletrodo de Cardioversor Desfibrilador Implantável

Treatment of Ventricular Tachycardia induced by Coil of Ventricular Lead of Implantable Cardioverter Defibrillator

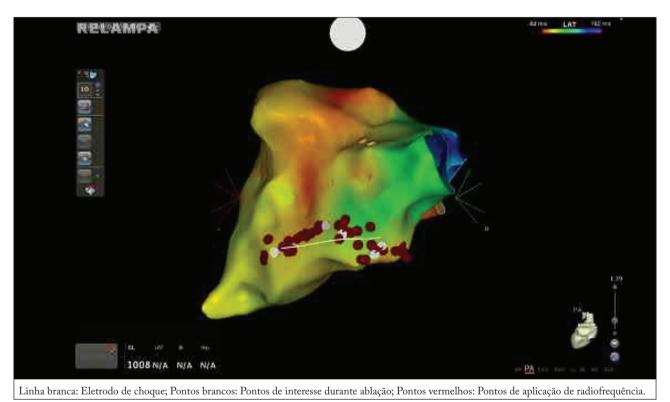
Figura 1. Mapeamento eletroanatômico em ritmo sinusal.

é relevante pela documentação de arritmia ocasionada pelo contato da mola de choque com o endocárdio. A presença da precocidade ao mapeamento eletroanatômico, bem como o tratamento bem-sucedido com ablação na região alvo, fortemente sugere a origem dessa arritmia na mola de choque de VD. Não está claro se a arritmia, nesse caso, foi causada apenas pela presença do contato da mola de choque com o endocárdio ou se a condição arritmogênica prévia do paciente contribuiu para sua indução, posto que não foi definida a etiologia da arritmia que levou ao evento índice em 2010 e a tempestade elétrica em 2011. Importante salientar que as morfologias das TVMS obtidas nos EEF de 2011 e 2017 são díspares em ciclos e morfologias, sugerindo focos afastados.

A ablação por cateter de radiofrequência foi efetiva em suprimir a ocorrências de repetidos episódios de TVNS e terapias inapropriadas, sem necessidade de reposicionamento cirúrgico do eletrodo de choque.
