# Extração de Cabo-Eletrodo Endocárdico Transarterial Implantado Inadvertidamente no Ventrículo Esquerdo

Reblampa 78024-211

Araujo H C. Motta A A R. Colen Filho E. Colen E A. Vieira J A S. Alves M A P. M Araujo H C. Motta A A R. Colen Filho E. Colen E A. Vieira J A S. Alves M A P. Extração de cabo-eletrodo endocárdico transarterial implantado inadvertidamente no ventrículo esquerdo. Reblampa 1998; 11(2): 95-99.

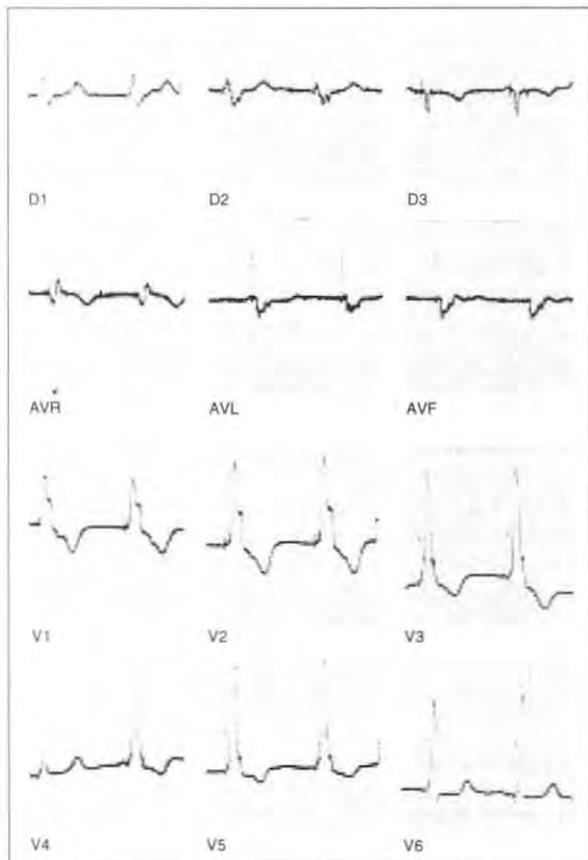
Figura 1: ECG com padrão de BRD.

estimulação do ventrículo esquerdo produz um padrão de BRD na maioria dos pacientes e este achado é fortemente sugestivo do mau posicionamento do CE no VE. Entretanto, um CE posicionado no seio coronariano ou num ventrículo direito muito dilatado pode estar associado com esse mesmo padrão<sup>9,12-13</sup>. Além disso, padrões não usuais têm sido descritos nos casos em que os CEs são posicionados em diferentes pontos do endocárdio ventricular esquerdo. Castellanos e Lemberg reportaram um caso cujo padrão eletrocardiográfico produzido pela presença de um eletrodo na ponta do VE<sup>14</sup> mostrava S1,S2,S3 e QS nas derivações precordiais. Em outro caso, Huang e outros descreveram um padrão com deflexões negativas em todas as derivações precordiais<sup>15</sup>. Contudo a fluoroscopia realizada na posição frontal ou pósterio-anterior não é possível afirmar, se o cateter está posicionado no VD ou na veia cardíaca média através do seio coronariano. Um trabalho competente publicado por Kaul e Bain<sup>16</sup>, em que foi realizada esternotomia e a abertura do pericárdio, foram posicionados CEs transvenosos em diferentes pontos de 15 cadáveres: VD, seio coronariano, veia cardíaca posterior e veia cardíaca média. A experiência permitiu concluir que o melhor indicador da posição do cateter é a posição lateral. Um cateter corretamente posicionado no VD

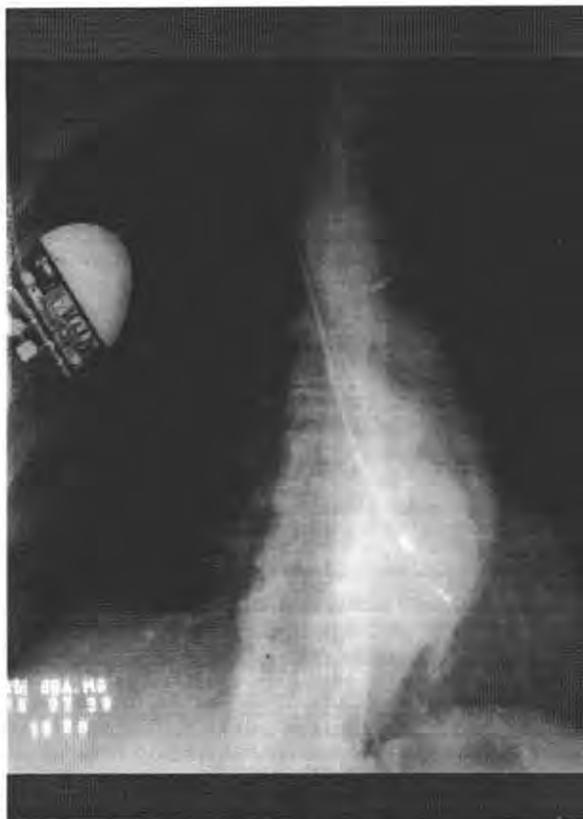
Figura 2: Raio X do torác em PA: posição atípica do CE.

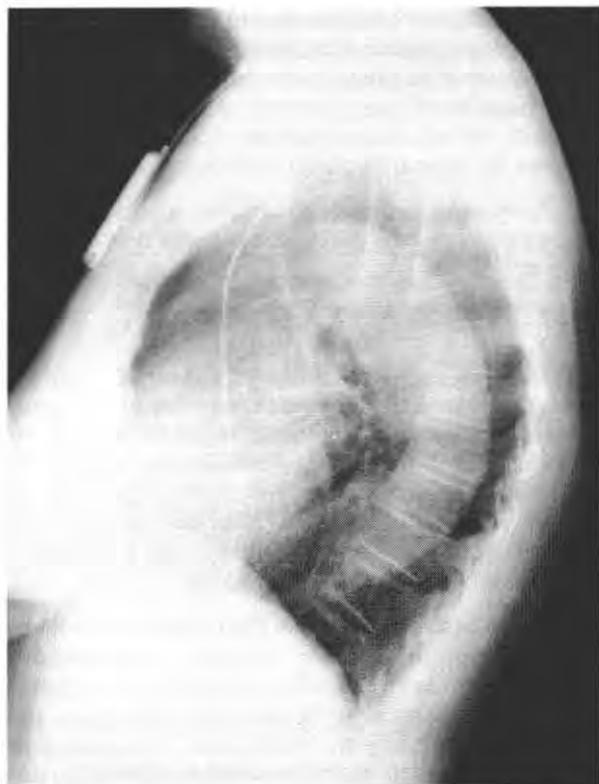
Figura 3: Raio X do tórax em posição lateral: posicionamento posterior do CE no VE.

tende a dirigir-se nitidamente em direção ao esterno, enquanto que posicionado no sistema coronariano ou no VE desloca-se posteriormente. Assim, nem sempre é possível confirmar por meio de raio X e ECG a suspeita de mau posicionamento do CE no VE, exceto através do ecocardiograma bidimensional.

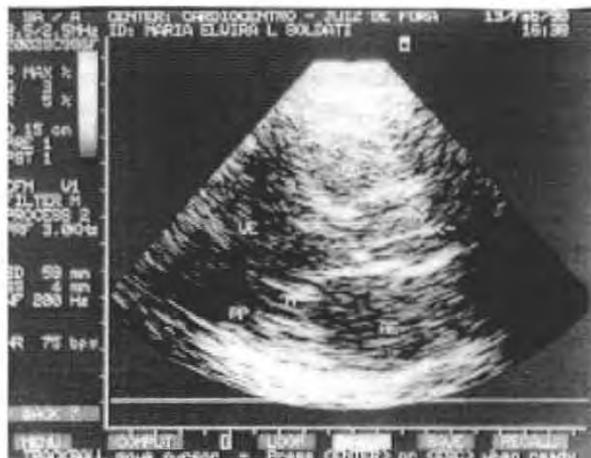
Figura 4: Ecocardiograma bidimensional mostrando eletrodo na aorta.

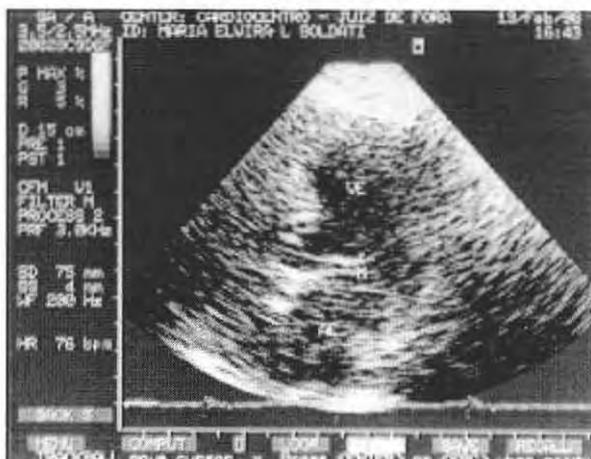
Figura 5: Ecocardiograma bidimensional: eletrodo na parede posterior do VE.

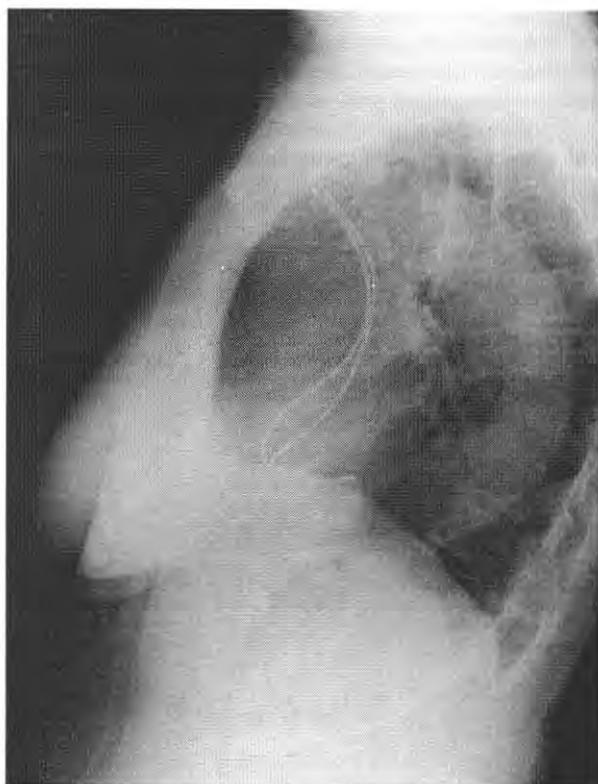
Figura 6: Raio X do tórax posição lateral: posicionamento correto (anterior) do CE no VD e posterior no seio coronariano.

O posicionamento correto do CE no VD pode ser assegurado pela utilização de uma manobra classicamente descrita nos textos a respeito da técnica subendocárdica de implante<sup>19</sup>. Avançar o cateter até a artéria pulmonar para confirmar a passagem através do orifício tricúspideo. No caso de dúvida, a posição anterior do CE deve ser confirmada com a incidência lateral na fluoroscopia (Figura 6).

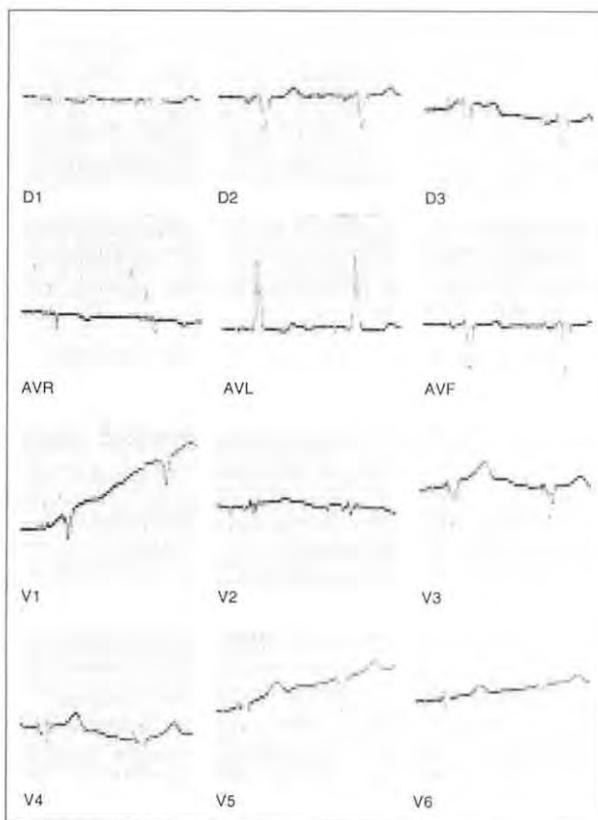
Figura 7: ECG após o reimplante do marcapasso.
