Eletrocardiografia de Marcapasso

REBRAMPA 78024-48

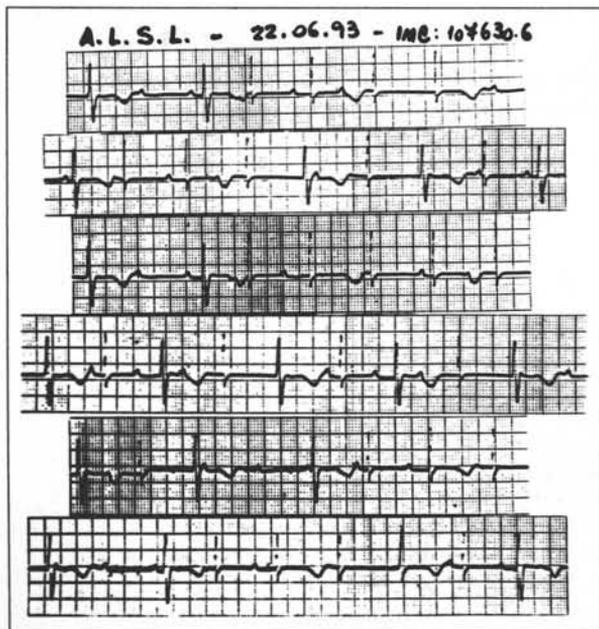
Figura 1

imediatamente mostrou um ritmo de base em bloqueio atrioventricular do 3º grau, com QRS estreito e com falhas na estimulação cardíaca artificial (Figura 1). A radiografia de tórax em 2 incidências, feita em seguida, mostrou que o cabo-eletrodo deixado na bolsa do gerador não foi suficiente para o crescimento da criança, que, tendo sido superior ao esperado para a idade, deslocou o cabo-eletrodo do ventrículo direito deixando-o, naquele momento, apoiado na valva tricúspide, o que resultava na estimulação do átrio direito (Figura 2).

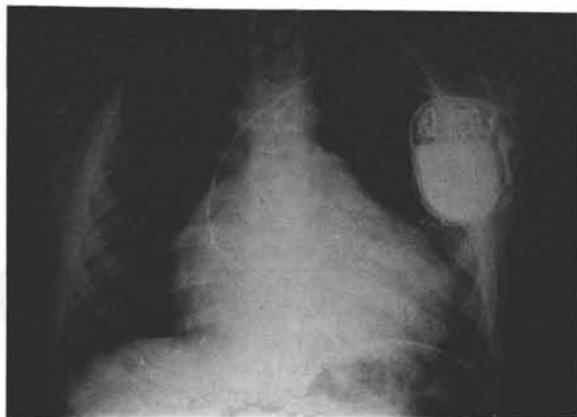
Figura 3A

De imediato, a criança foi encaminhada à cirurgia, para implante de novo cabo-eletrodo por punção da veia subclávia esquerda. O gerador foi reimplantado na região peitoral infraclavicular, com bom aspecto estético. A paciente teve alta no dia seguinte, sem medicação e os exames realizados na ocasião estão representados nas Figuras 3 e 4.
